MONARK TEST SOFTWARE och Windows 11

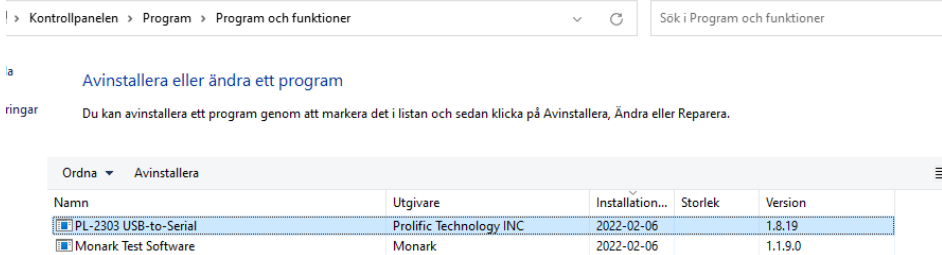
Problem	<p>Cykel och dator kommunicerar med varandra via en Kabel USB-A m – USB-A m I enheten finns en USB – Serieport, den enheten kräver en drivrutin. Den medföljande drivrutinen i programvaran <i>MONARK TEST SOFTWARE</i> passar bra till Windows 7, Windows 8, Windows 10. Om man använder Windows 11 kommer denna drivrutin inte att fungera.</p>															
Nuvarande konfiguration	<p>När du har installerat hela paketet bör det se ut som nedan i din kontrollpanel För att Cykel och dator ska kunna kommunicera med varandra måste drivrutinen uppdateras. Man installerar ett antal drivrutiner i ett paket, det icke fungerande paketet har version 1.8.19.</p>

<table border="1"><thead><tr><th>Namn</th><th>Utgivare</th><th>Installation...</th><th>Storlek</th><th>Version</th></tr></thead><tbody><tr><td>PL-2303 USB-to-Serial</td><td>Prolific Technology INC</td><td>2022-02-06</td><td></td><td>1.8.19</td></tr><tr><td>Monark Test Software</td><td>Monark</td><td>2022-02-06</td><td></td><td>1.1.9.0</td></tr></tbody></table>	Namn	Utgivare	Installation...	Storlek	Version	PL-2303 USB-to-Serial	Prolific Technology INC	2022-02-06		1.8.19	Monark Test Software	Monark	2022-02-06		1.1.9.0

Namn	Utgivare	Installation...	Storlek	Version												
PL-2303 USB-to-Serial	Prolific Technology INC	2022-02-06		1.8.19												
Monark Test Software	Monark	2022-02-06		1.1.9.0												
Lösning	<ul style="list-style-type: none">• Ta ur USB-kabeln mellan dator och Cykel• Avinstallera PL-2303 USB-to-Serial version 1.8.19• Starta om datorn• Ladda ner version 4 från tillverkarens hemsida PL23XX Prolific DriverInstaller_v400.zip• Det är en komprimerad fil du packar upp och installerar• När den installationen är klar bör kommunikationen mellan cykel och dator fungera.															
Kontrollera att du har rätt version.

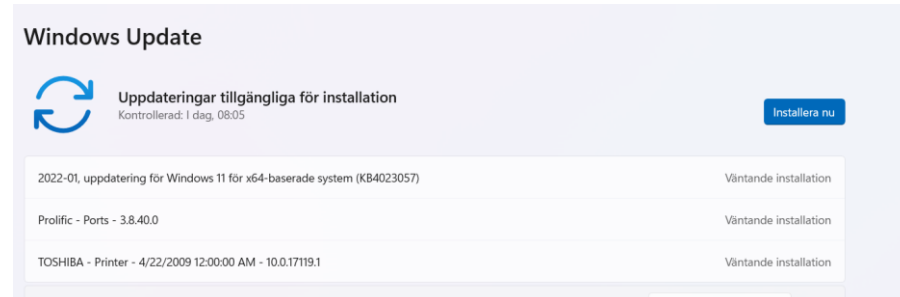
Vi har tyvärr uppfattat att problemet kan återkomma. Det beror på att när man kör Windows update kommer en ny drivrutin att installeras automatiskt. Om den drivrutinen installeras kommer problemet att återkomma. I första hand, installera inte den drivrutinen, om det skett se nedanstående info.

Detta skrivs 2022-02-18 och rätt drivrutin kommer att läggas in i WindowsUpdate men vi vet inte när.

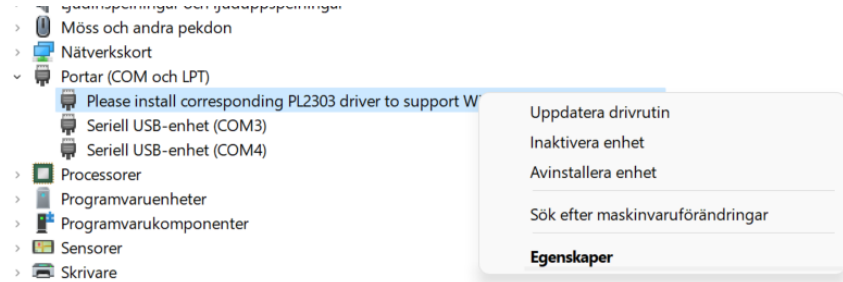
Du kan i din enhets hanterare se vilken drivrutinsversion du har installerad

Om det ser ut som ovan högerklicka på den drivrutinen och avinstallera den

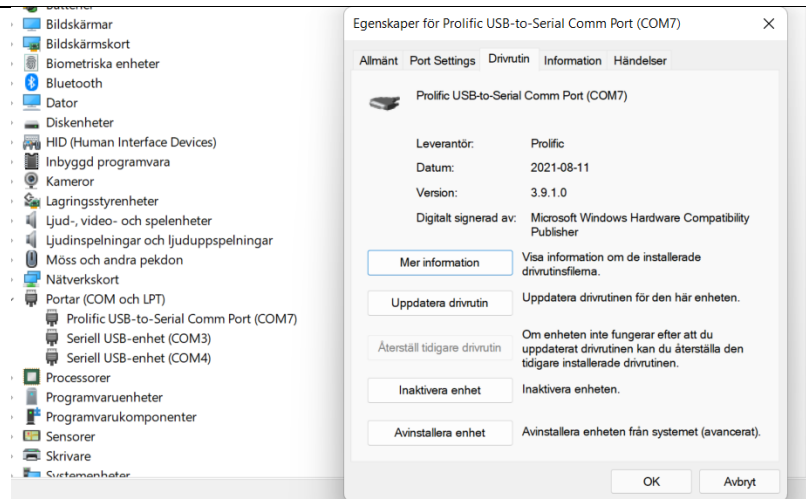
När det ser ut som nedan i enhetshanteraren bör kommunikationen fungera.

I detta exempel har enheten fått com7, det varierar och kan även bli en annan comport om man t.ex väljer att ansluta cykeln via en annan USB-Port i datorn.
